LLAMADORES Y ALDABONES EN VILLAHERMOSA

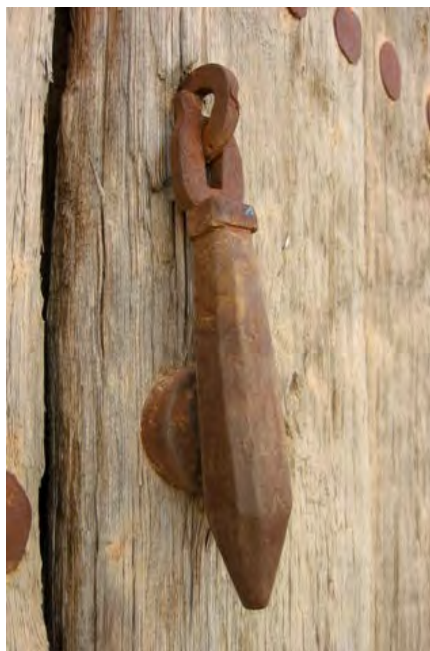
c/ Cardadores s/n

ejemplos más antiguos son de finales del XVII y principios del siglo XVIII. Responden a los estilos castellanos caracterizados por su robustez y austeridad. De estos siglos son las aldabas cuyo espigón, que las fijan a la puerta, es un simple clavo rematado al exterior en forma de argolla, y el martillo es una gruesa barra de aspecto fálico, con placa posterior rectangular.

Este modelo, con ligeras variantes, está representado en las calles Ramón y Cajal 17, San Agustín 6, Agua 7, Cardadores s/n, Cascabel s/n, Cura Vicario 14 o Castilla la Mancha 3 entre otros muchos. También se da con frecuencia el martillo de sección rectangular con esquinas facetadas decoradas con incisiones en zigzag y terminado en forma de bellota. Calles Encomienda 5, Encomienda 12 o Revuelta 9.

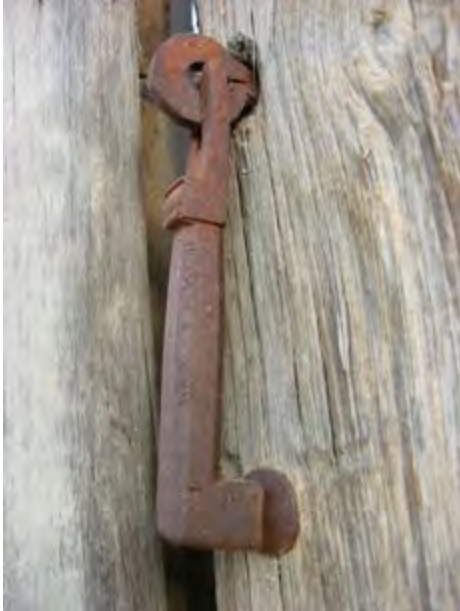
c/ Pretorio 14

Un modelo, con varios ejemplos, es el de sección rectangular con las esquinas facetadas, cuyo martillo adopta la forma de “L” y presenta unas caras con sencillas decoraciones incisas en forma de zigzag. Pretorio 14, Pretorio 21.

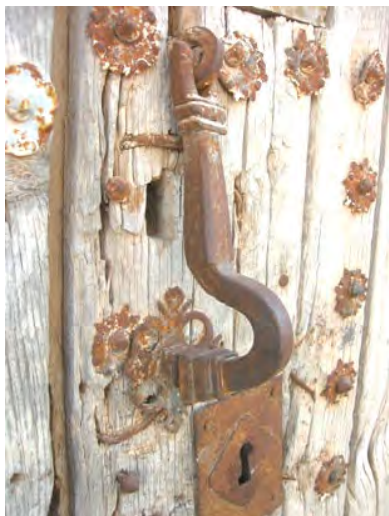
c/ Libertad s/n

El ejemplo más interesante, junto con toda la portada, es el de la calle libertad s/n, ya que además del aldabón con trabajos de placas caladas, conserva los herrajes originales de la puerta, con sus clavos y refuerzos todos ellos de trabajo de forja finamente realizados, dando el aspecto de una elegante filigrana.

También es muy corriente el modelo cuyo martillo es de sección rectangular y que en su tercio inferior adopta forma semicircular con remate más o menos moldurado. De esta tipología derivan los de las calles Cascabel s/n, Libertad s/n, Mercado 7, o el de Ramón y Cajal 3.

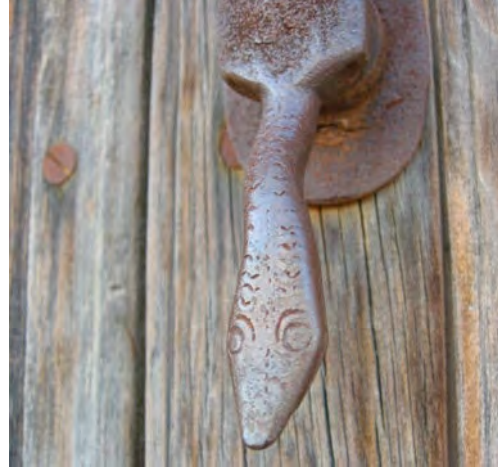
c/ Pretorio 13 (detalle)

Destaca también por su originalidad, el de la calle Pretorio 13, cuyo martillo adopta la forma de una serpiente elegantemente cincelada con decoración incisa de escamas a lo largo de todo el cuerpo y con una placa que engloba el espigón y durmiente en una misma pieza.

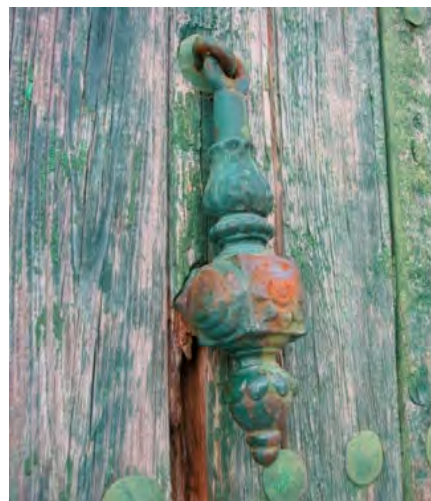
c/San Agustín s/n

Se utilizan otros materiales en sustitución del hierro como el bronce y latón. Los llamadores se realizan mecánicamente y utilizando moldes más o menos de forma generalizada. También se doran los hierros para dar un aspecto más elegante y ligero, la tipología se hace más variada. De esta época son los de las calles San Agustín s/n, Ramón y Cajal 11, Encomienda 14.

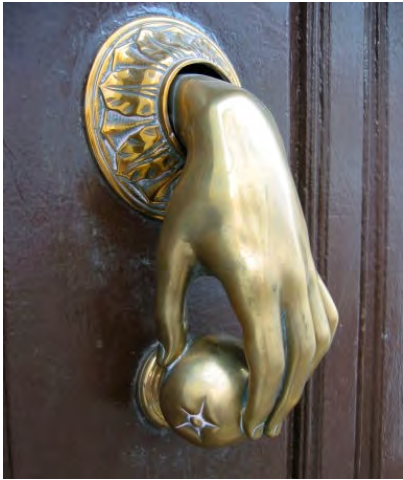
c/ Feria 3

Un modelo muy difundido es el de la mano que sujeta una bola de aspecto sólido que hace de martillo (en algunos casos la bola adopta la forma de fruta). La mano puede ir decorada con anillo en el dedo anular y sobre la muñeca unos detalles de la manga con sus encajes y telas.

Cabe destacar por su tamaño y calidad las dos manos en bronce, hoy separadas en diferentes casas, pero que formaron parte de una misma puerta con dos batientes en la calle Feria número 1, vivienda de don Elías Palacios a finales del siglo XIX. Se trata de un tipo de aldaba de mucho éxito repartido por toda la geografía española que salió de talleres catalanes.

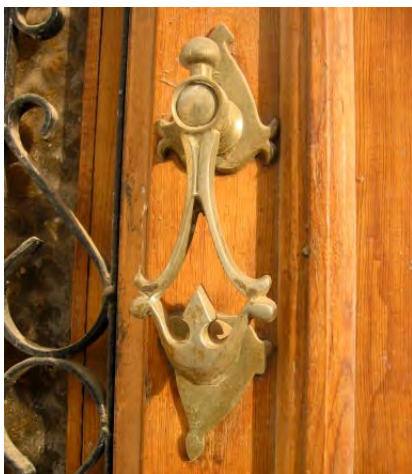
c/ La López 53

Ya en el siglo XX el aldabón se hace muy asequible por su bajo precio y reproduce tres tipologías por un lado piezas de complicadas composiciones de inspiración en modelos franceses del siglo XVIII.

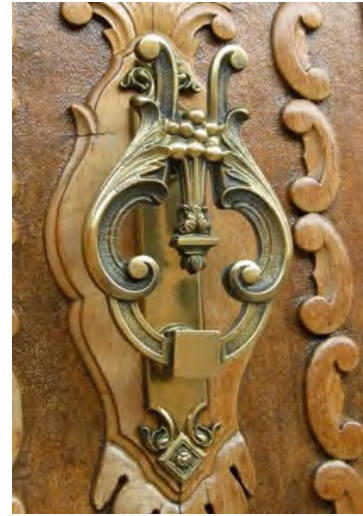
La López 9

Con algún ejemplo de león como placa de cuyas fauces pende el martillo en forma de argolla, otra de inspiración neogótica, y las de nuevos diseños en consonancia con los estilos artísticos de cada momento. Se aprecia una tendencia modernista en ejemplos hasta bien entrada la década de los treinta del pasado siglo (Olvido 3, Olvido 20), así como elementos más cubistas o "Decó" (La López 6) hasta nuestros días.
